Archeologisch onderzoek bisschoppelijk seminarie fase 2 (Gent)

In opdracht van het Bisschoppelijk Seminarie Gent wordt het bisschoppelijk seminarie gerestaureerd en verbouwd (Fase II Huyssens)¹. Binnen vleugel M, langs de Kapittelstraat, wordt een nieuwe kelder uitgegraven.

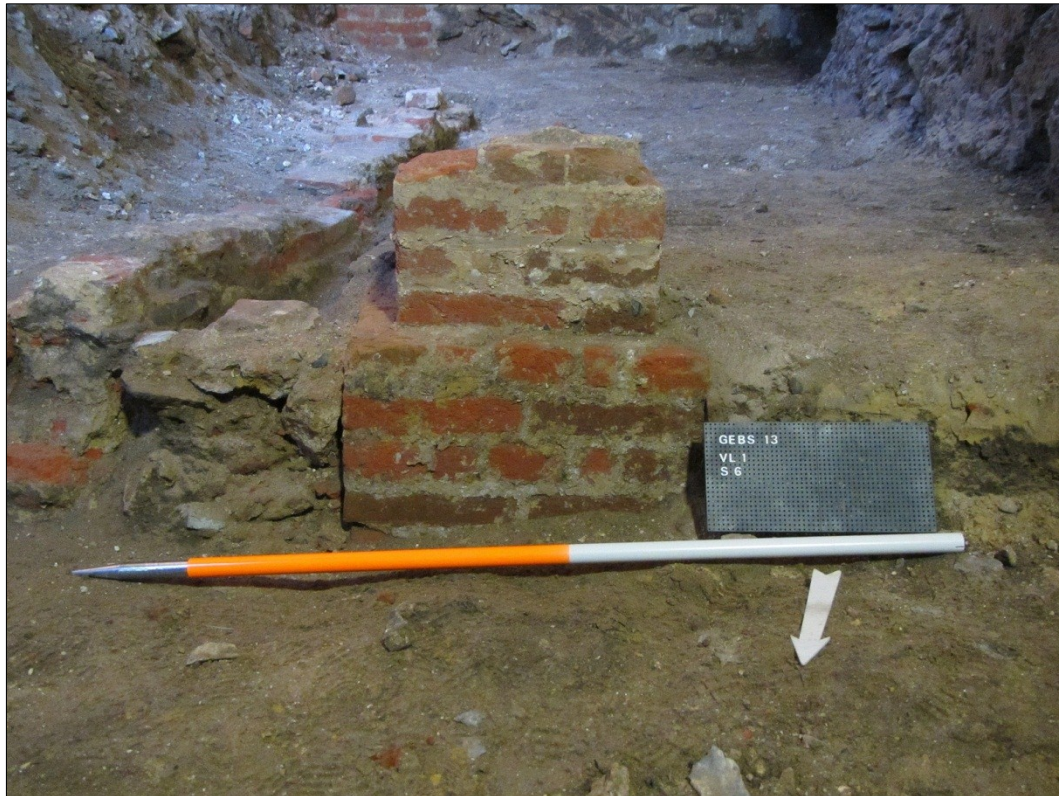
Figuur 60. Bakstenen poer S6

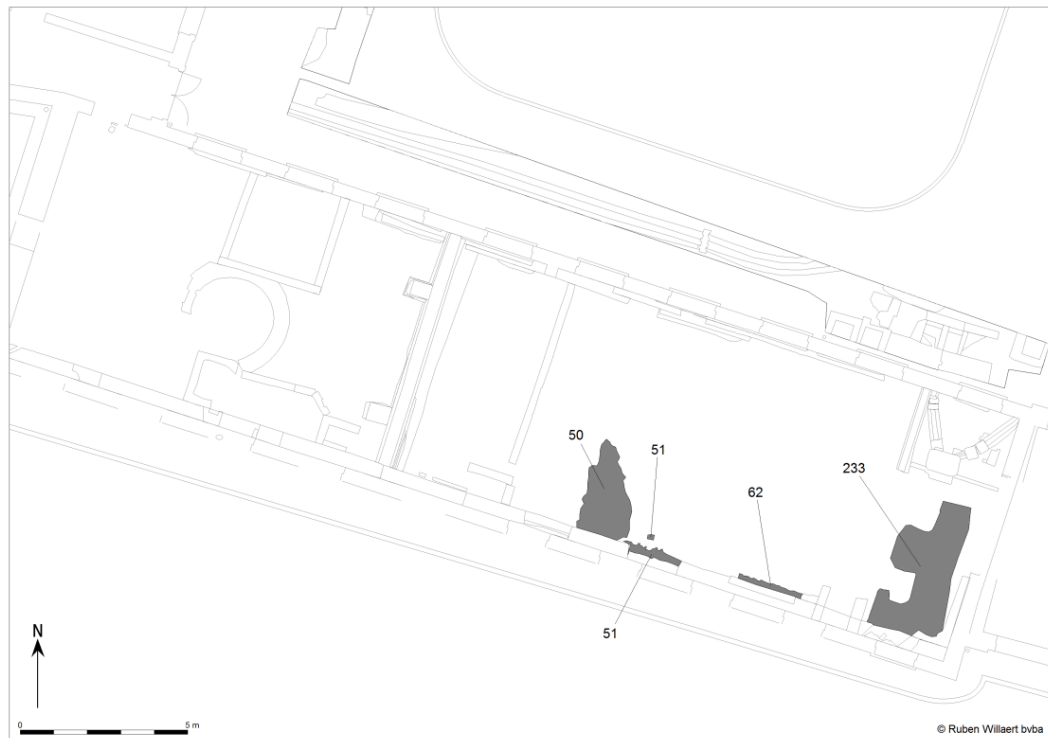
Figuur 61. Vloerniveaus, aangetroffen op vlak 1

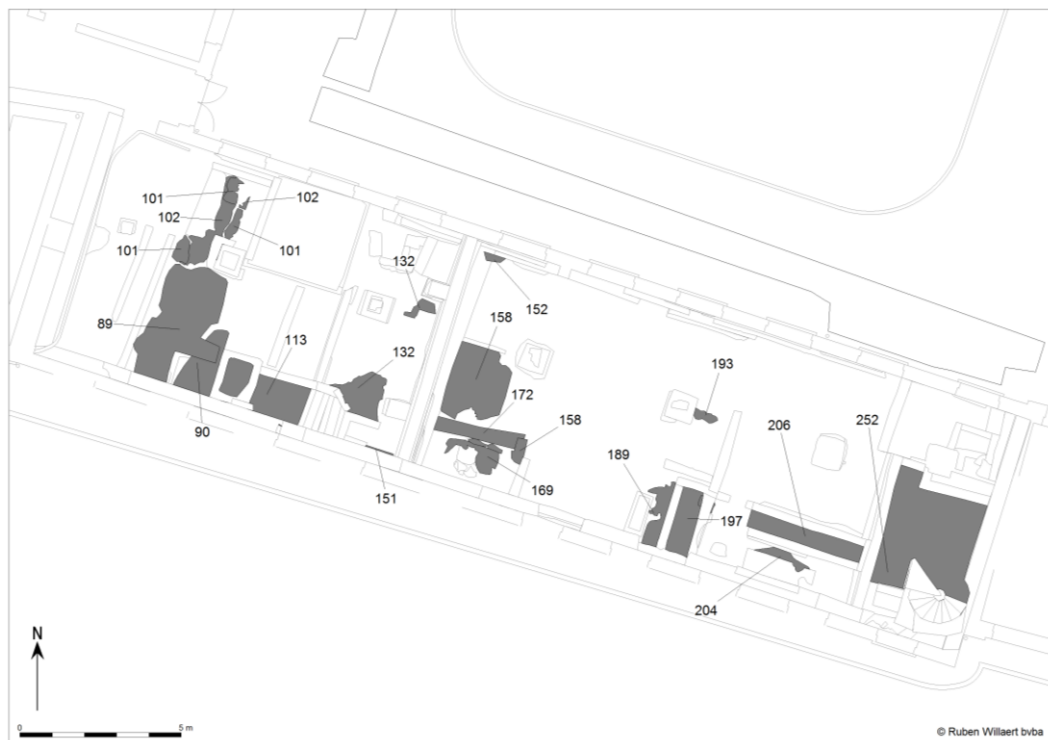
Figuur 62. Vloerniveaus, aangetroffen op vlak 2

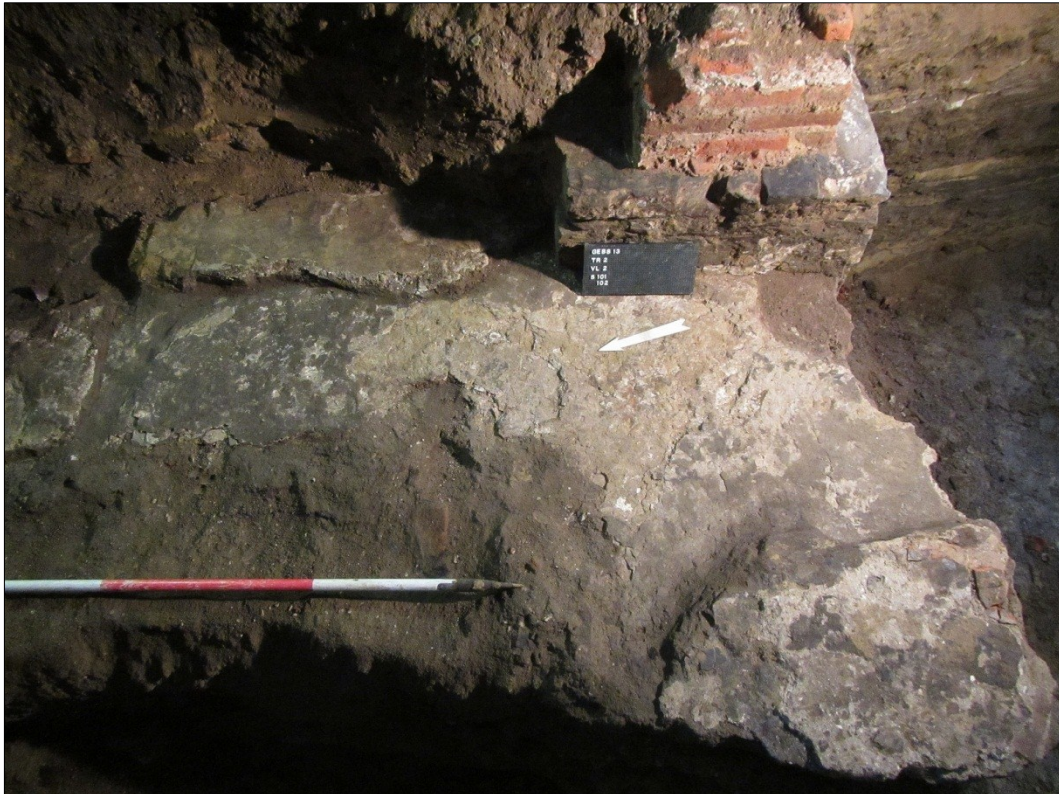
Figuur 64. Kalkmortelniveaus S101 en S102 bevonden zich vlak boven elkaar

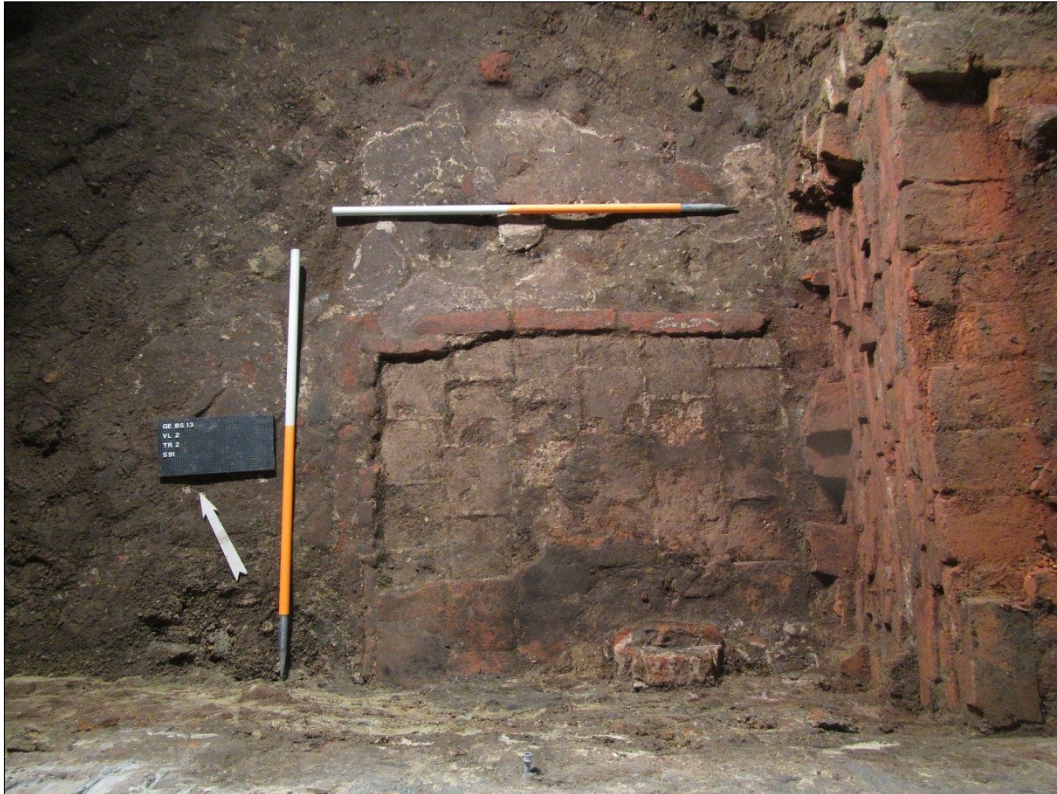
Figuur 70. Haardvloer S91 werd aan oostelijke zijde doorbroken door de ovenstructuur

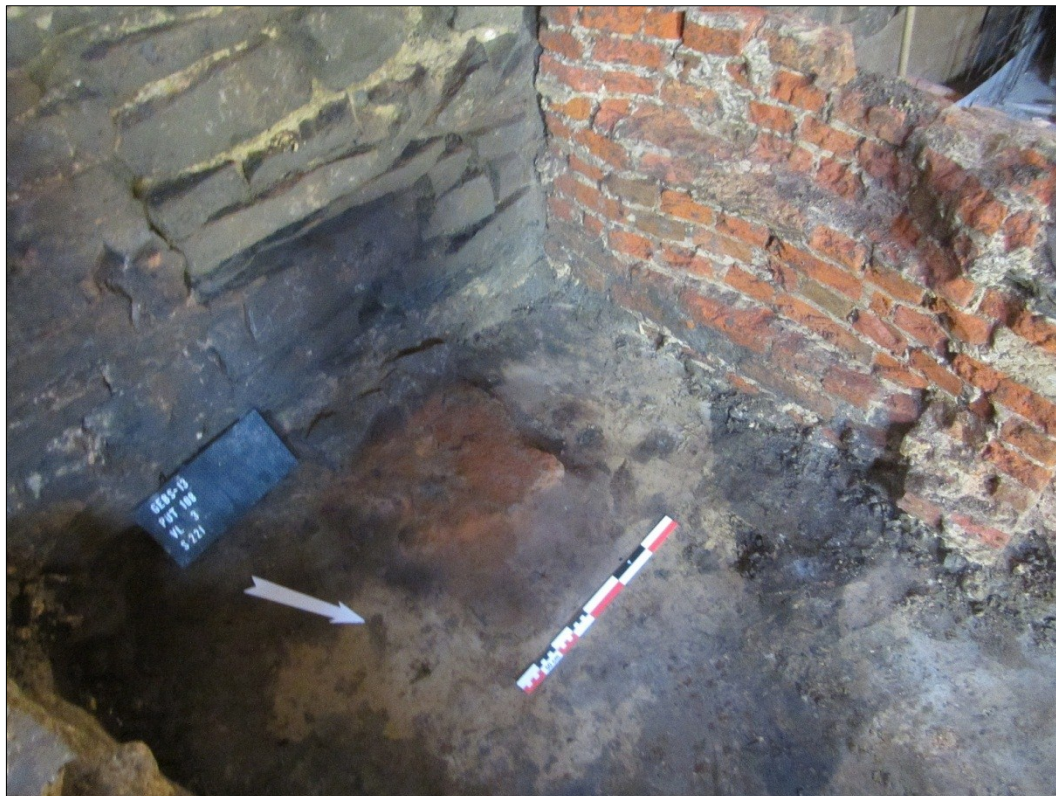
Figuur 72. Ten westen van S221 was muur 196 gedeeltelijk circulair uitgebroken

Net ten oosten van muur S196 werd in travee 8, op 10,23m +TAW, **S221** aangetroffen. S221 betrof een cirkelvormig spoor met een zeer compacte vulling, die *in situ* verbrand was. Aan zuidelijke zijde kwamen enkele kleine fragmenten Doornikse kalksteen in de vulling voor. Mogelijk kan S221 in verband gebracht worden met de concentrische circulaire uitsparingen in muur S196, aangezien het spoor quasi als het middelpunt van de cirkels zou kunnen beschouwd worden. In het pakket, dat S221 afdekt, werd een fragment gerecupereerd, vermoedelijk afkomstig van een mal van klok. Of de drie vaststellingen aan elkaar kunnen gelinkt worden, is echter onduidelijk.

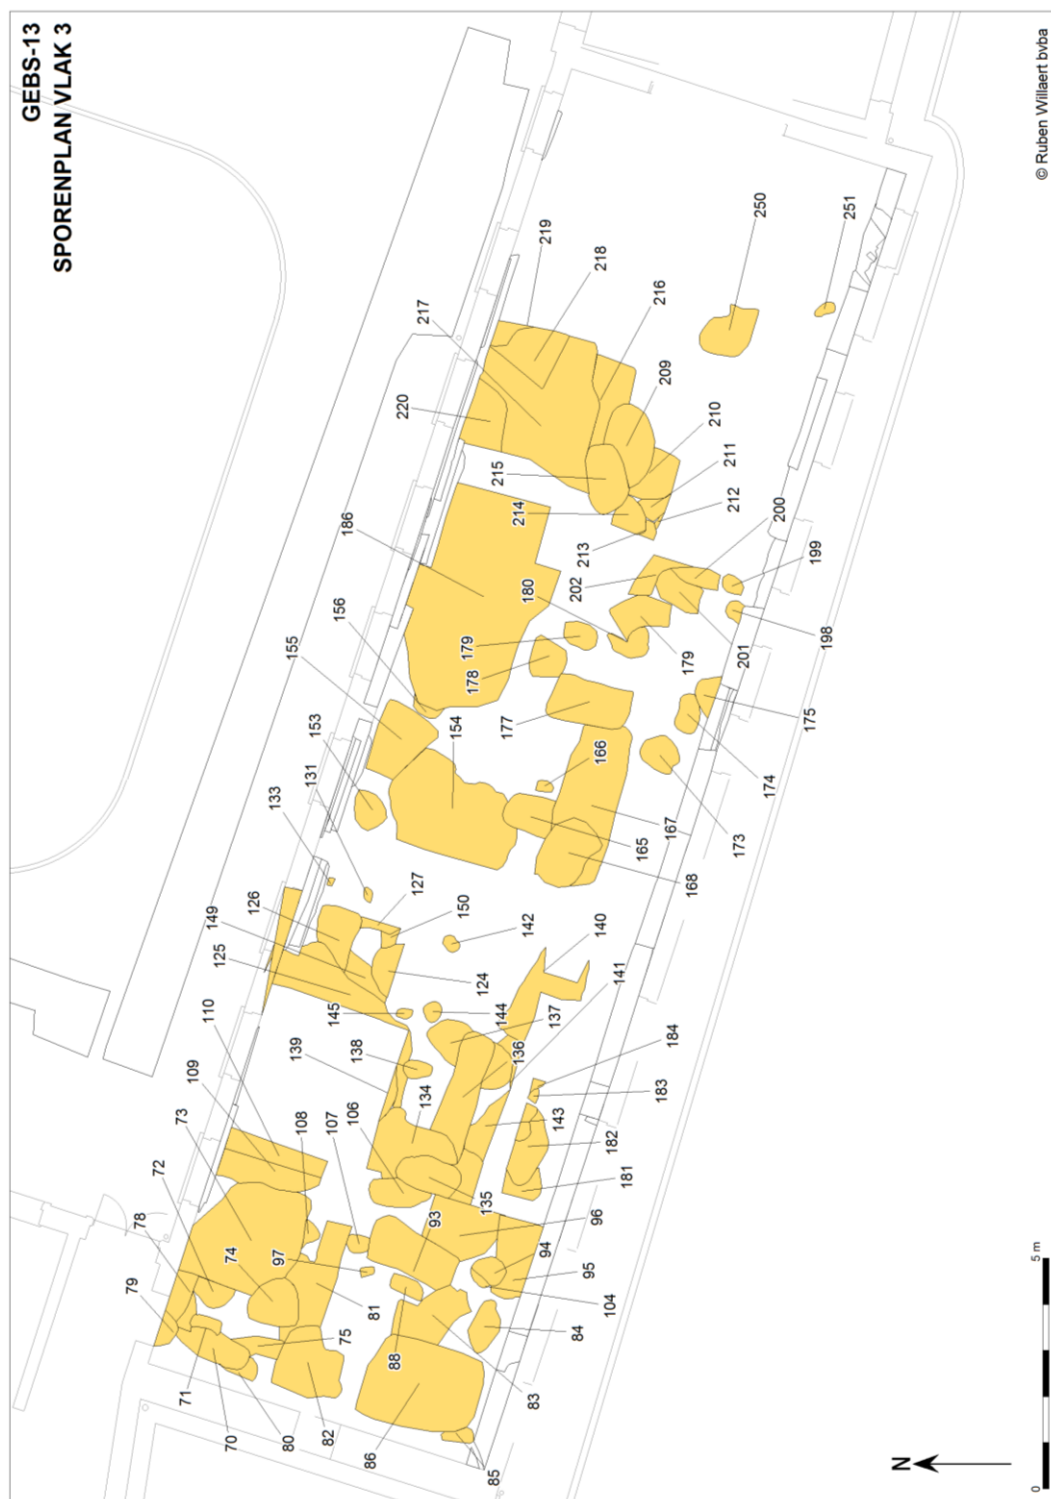
Figuur 73. Allesporenplan vlak 3

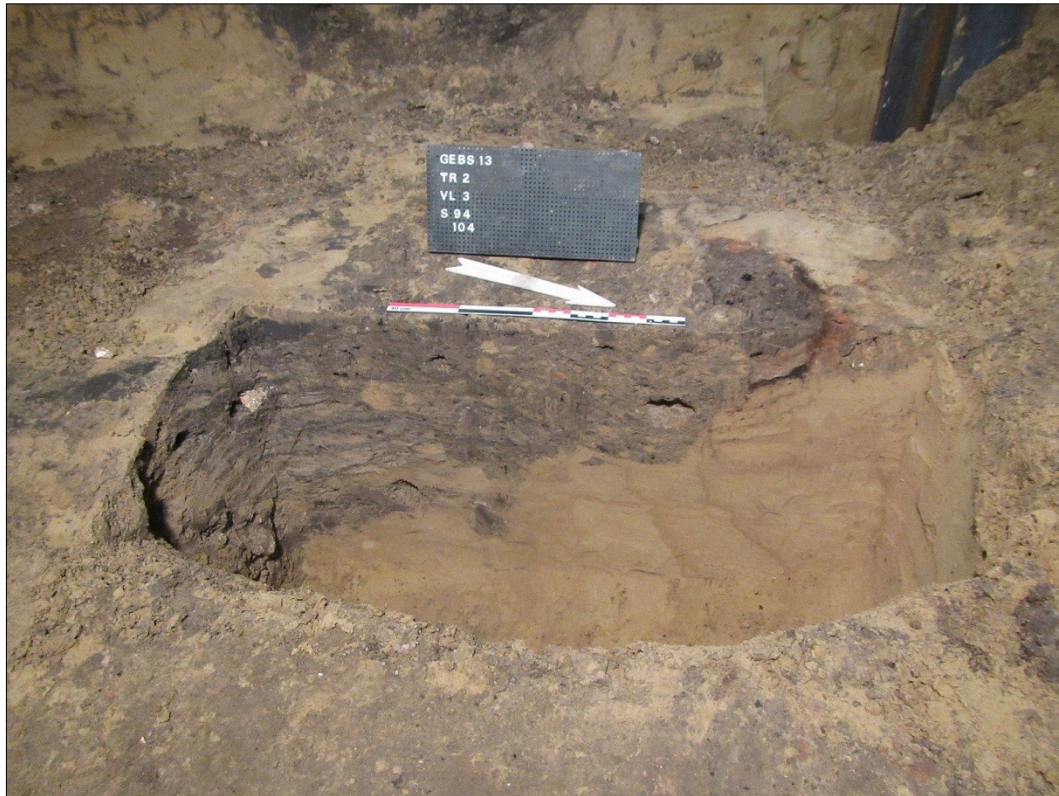
Figuur 77. Doorsnede door kuil S94 en S104

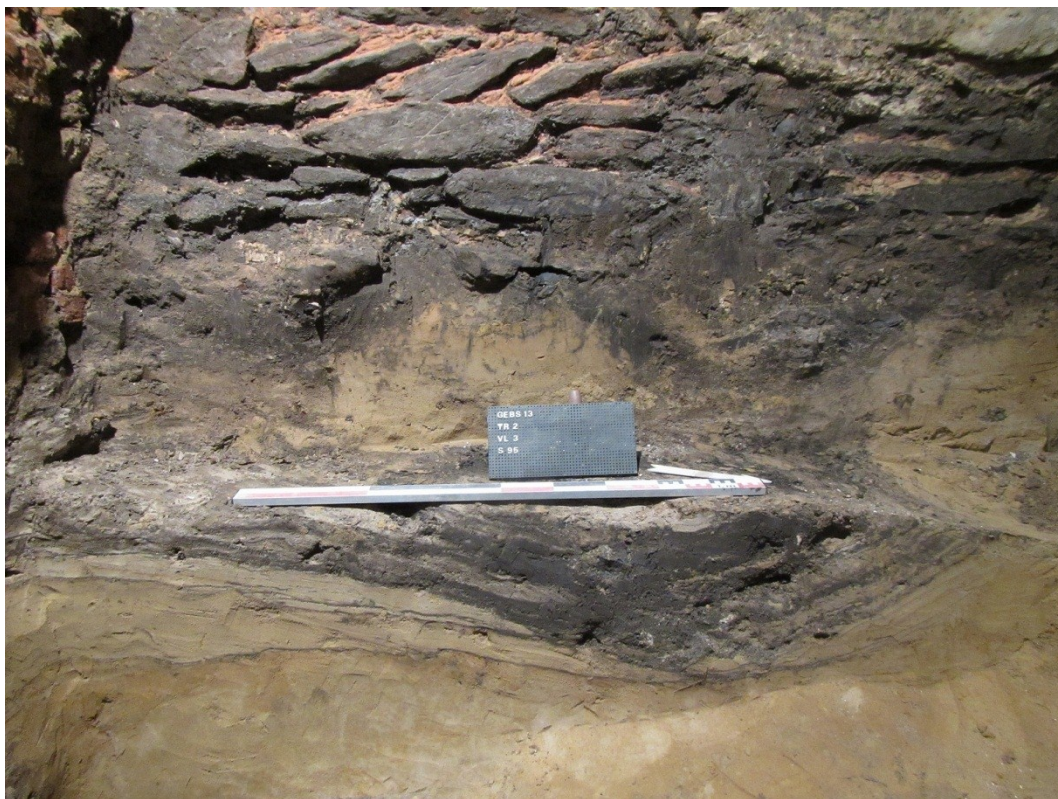
Figuur 78. Doorsnede door kuil S95

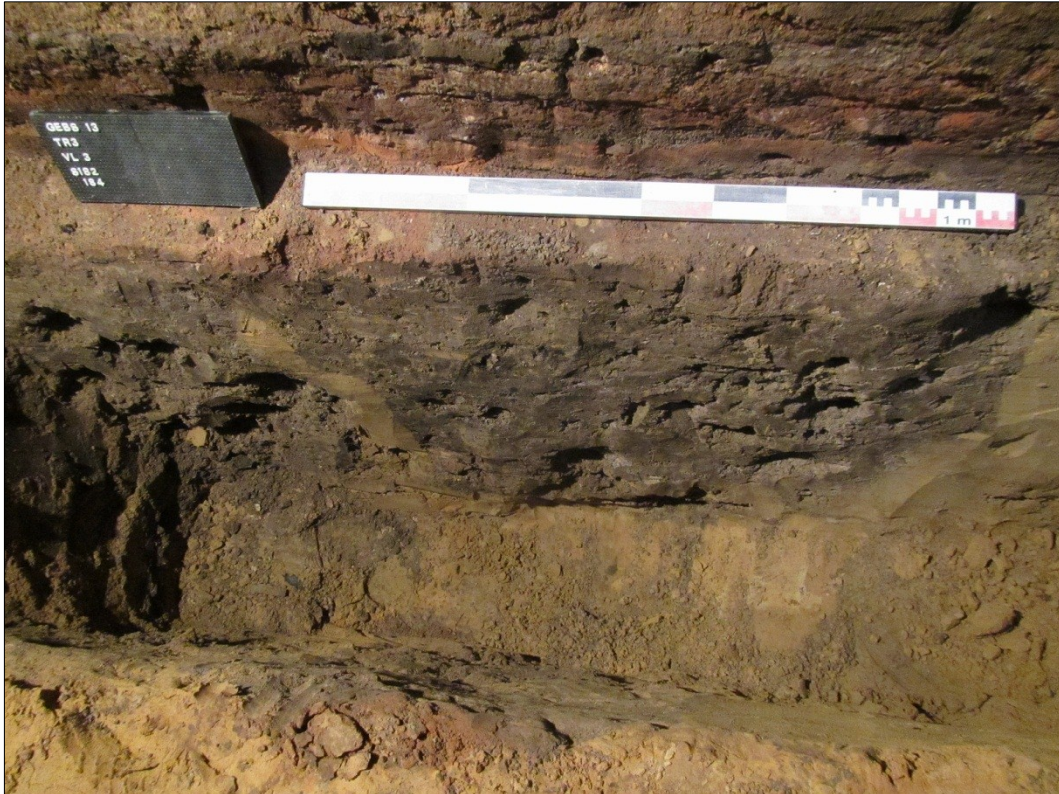
Figuur 81. Kuil S182 onder het vloerniveau van de ovenstructuur

Ten zuidwesten van S140 werd, onder de ovenstructuur, kuil **S182** aangetroffen op 9,47m +TAW. De kuil had een ovale vorm in grondvlak, met een lengte van 1,76m en een minimale breedte van 0,72m. S182 werd gekenmerkt door een komvormige doorsnede, met de bodem op 8,41m +TAW, met een homogeen donkergrijs vullingspakket. De bovenzijde van het vullingspakket bestond uit een zone, die *in situ* verbrand was; wellicht moet dit gekoppeld worden aan de ligging van het spoor, rechtstreeks onder de vloer van de ovenstructuur.

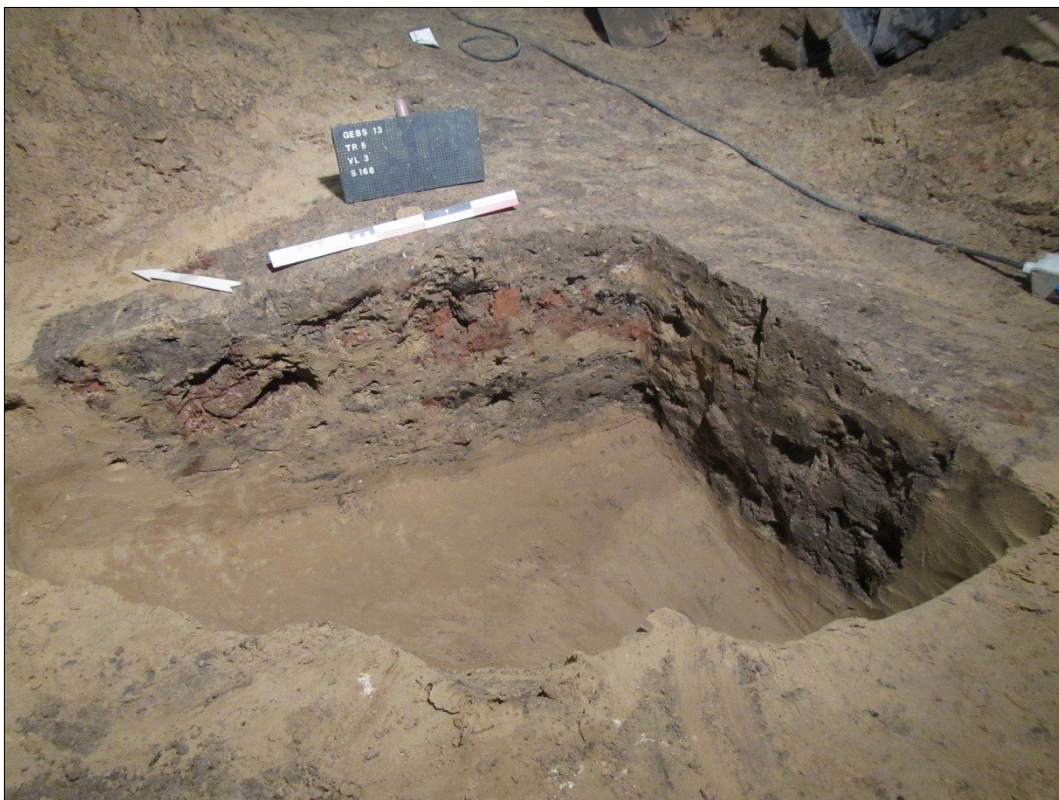
Figuur 82. Doorsnede door kuil S168

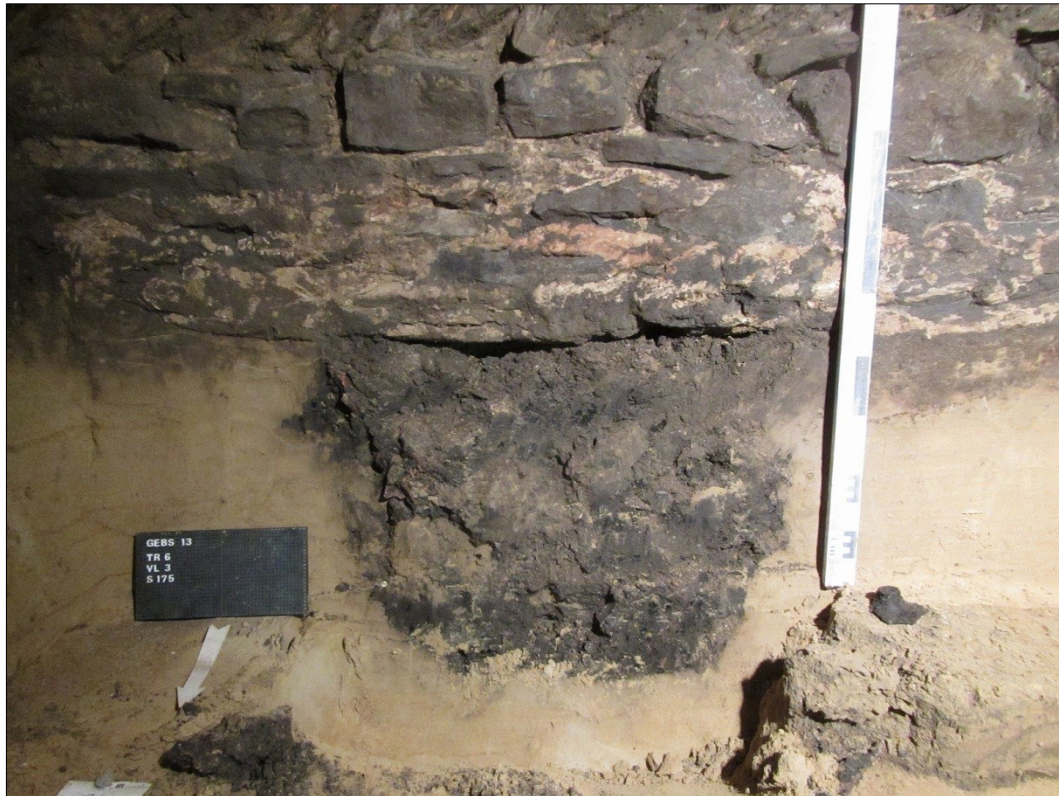
Figuur 83. Kuil S175 bevond zich gedeeltelijk onder de natuurstenen muur

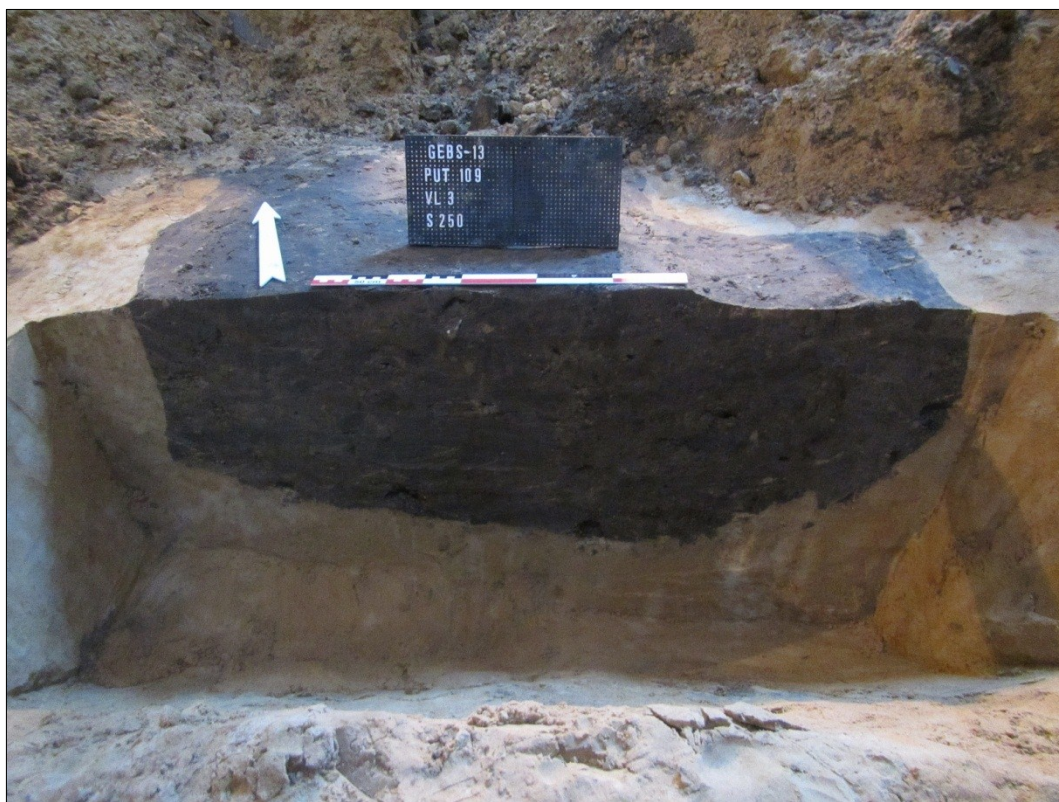
Figuur 84. Kuil S250

In travee 9 kon kuil **S250** geregistreerd worden vanaf 9,67m +TAW. De kuil vertoonde in grondvlak een onregelmatige vorm, met een maximale lengte van 1,45m. In doorsnede werd S250 gekenmerkt door rechte wanden en een vlakke bodem op 9,24m +TAW. Het vullingspakket bestond uit homogeen donkergrijs licht silteus zand met vrij weinig fragmenten leisteen en Doornikse kalksteen; uit de vulling kon dateerbaar vondstmateriaal worden verzameld.

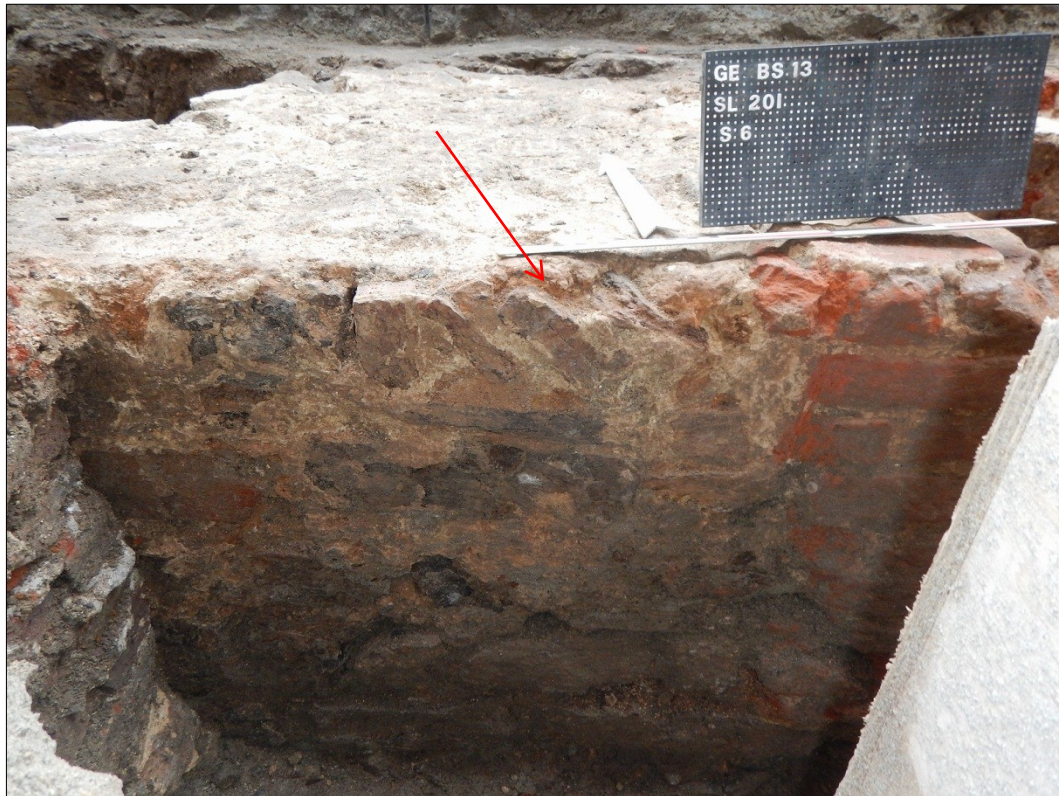
Figuur 92. Aan zuidelijke zijde kon bovenaan een gedeelte in visgraatverband vastgesteld worden

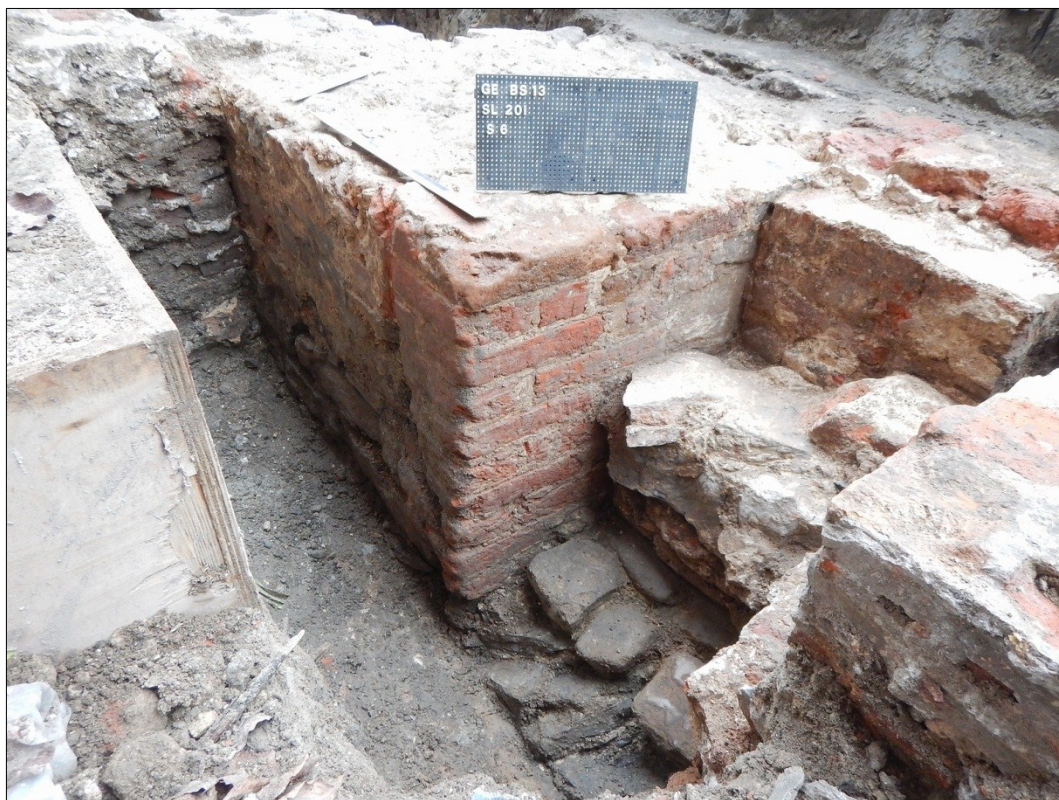
Figuur 93. De oostelijke zijde van S6 was afgewerkt met mooi metselwerk

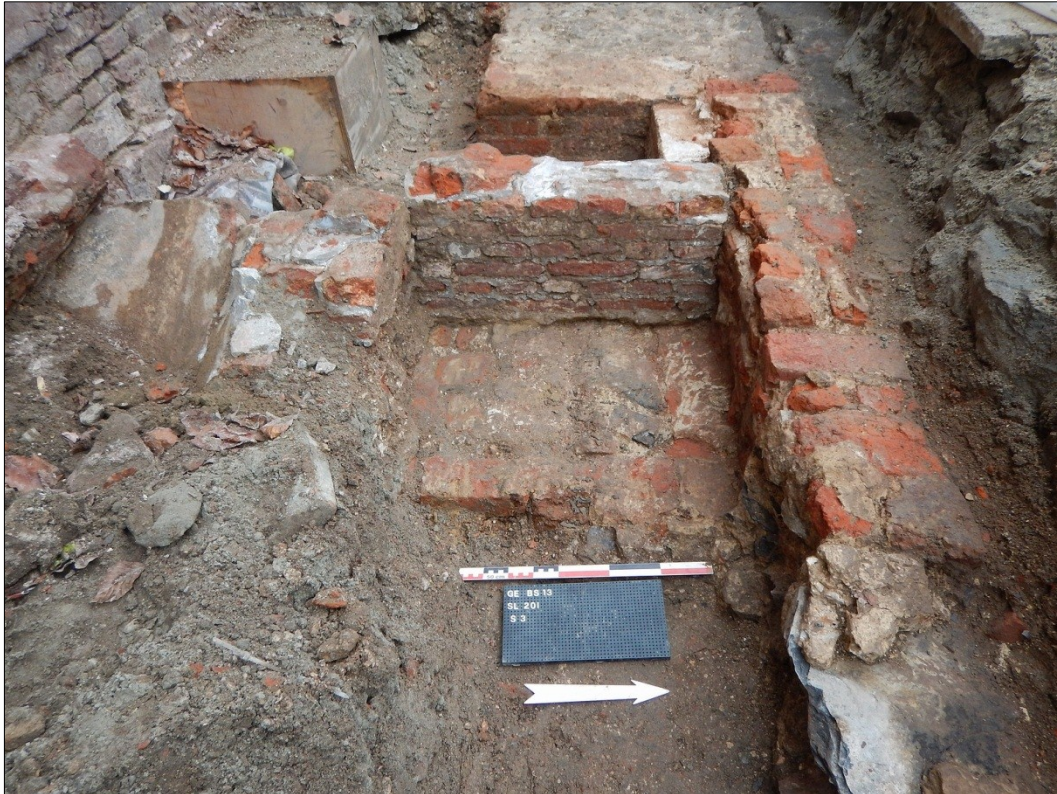
Figuur 94. S5 (rechts) was gedeeltelijk afgekapd voor de aanleg van muur S4 (centraal)

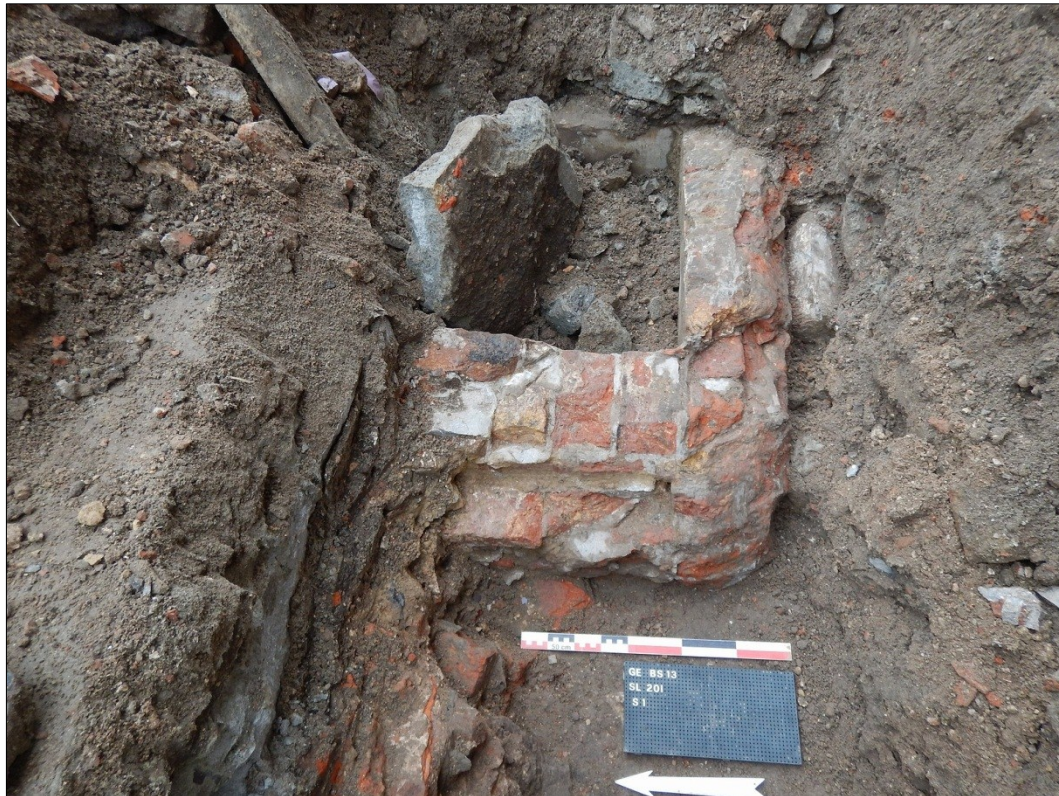
Figuur 97. Putstructuur S1

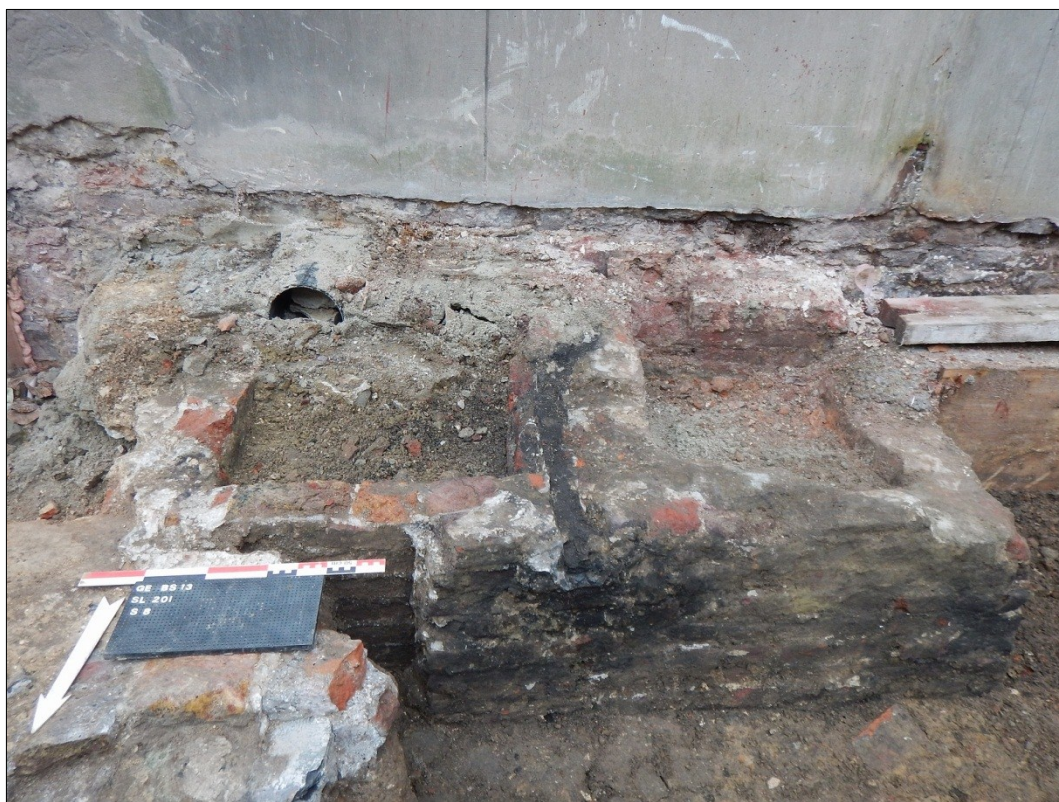
Figuur 98. Putstructuren S8 en S9

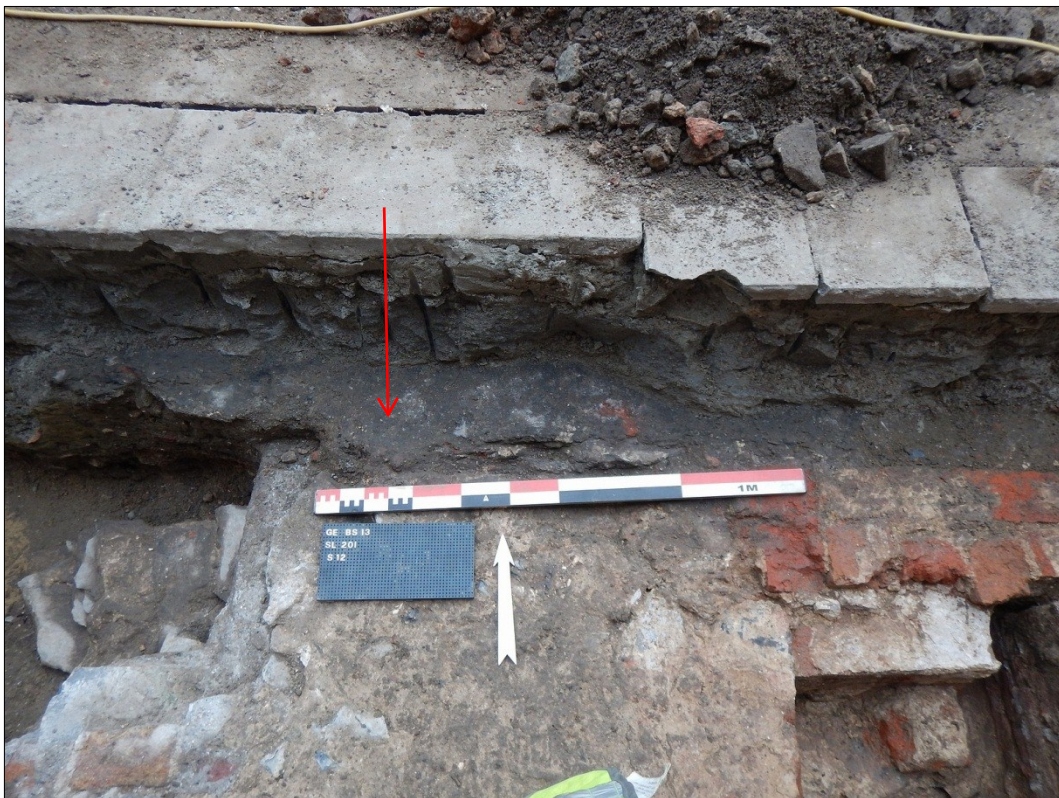
Figuur 100. Vloerrestant S12 bevond zich boven natuurstenen muur S6

In het oostelijke deel van sleuf 201 werd, ter hoogte van het restant van natuurstenen muur S6, **S12** aangetroffen op 11,75m +TAW. S12 bestond uit een sterk compacte laag, die mogelijk met een ouder loopniveau in verband kan gebracht worden. Hiervan kon slechts een heel klein deel geregistreerd worden, omwille van de slechte bewaringstoestand. S12 was de enige aanwijzing voor een ouder vloerniveau, dat werd waargenomen bij het onderzoek van de sleuven.

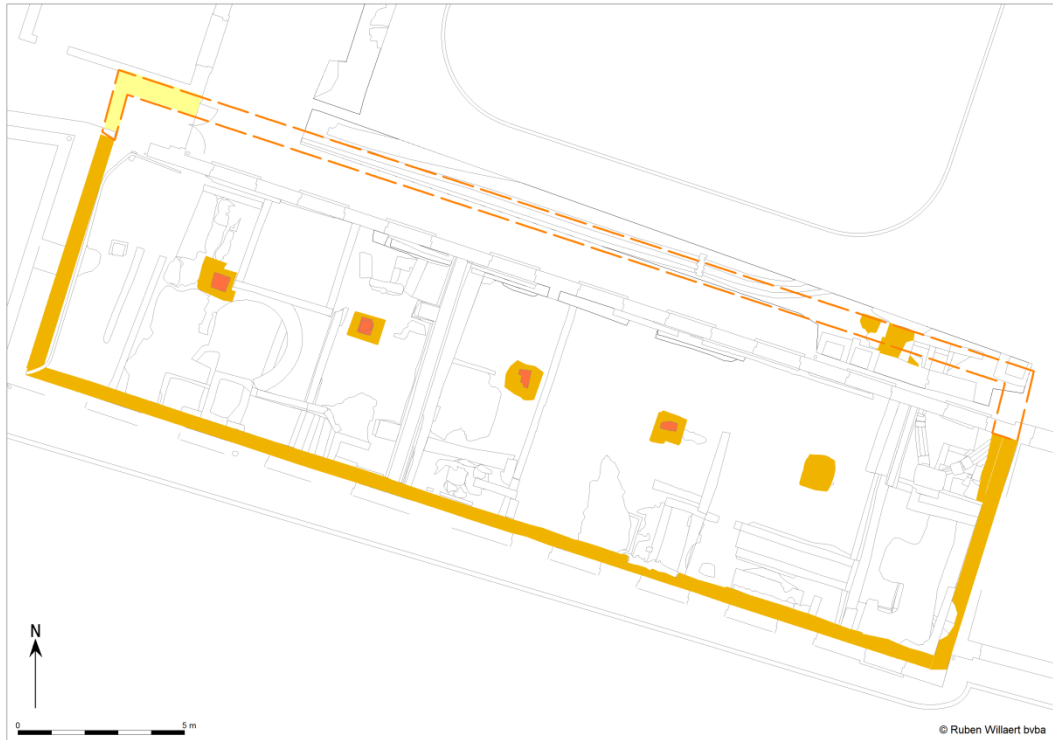
Figuur 111. Situering van de bakstenen pijlers (rood) bovenop de natuurstenen pijlers binnen het oorspronkelijke gebouw

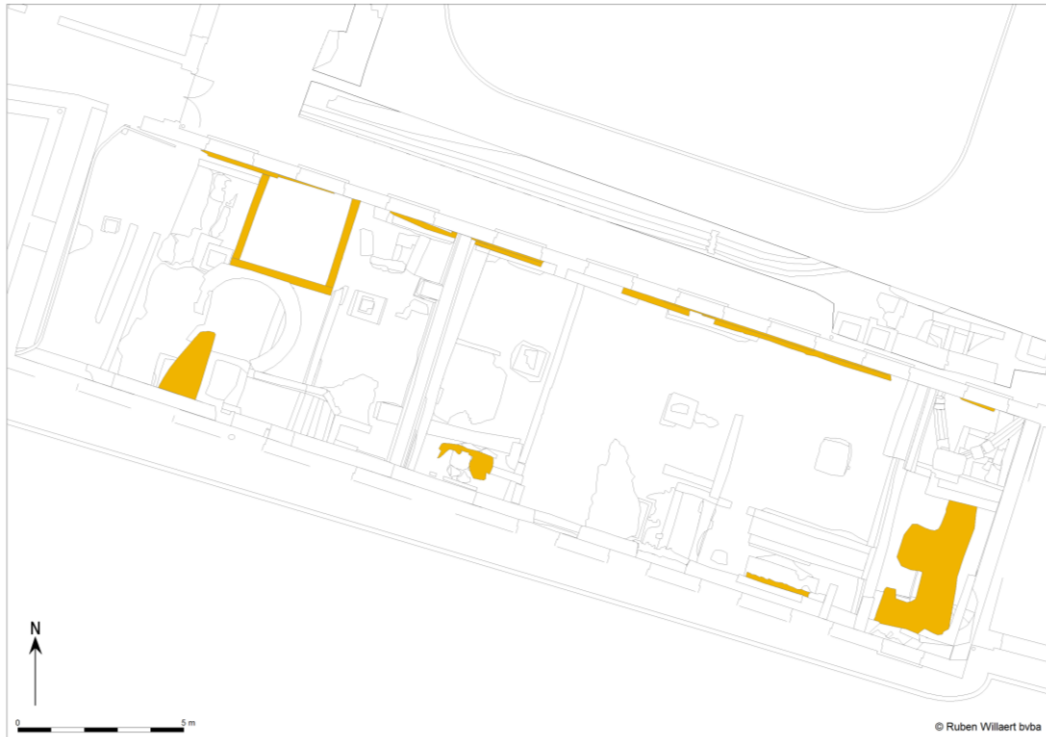
Figuur 113. Weergave van de eerste aanpassingen aan het bouwvolume

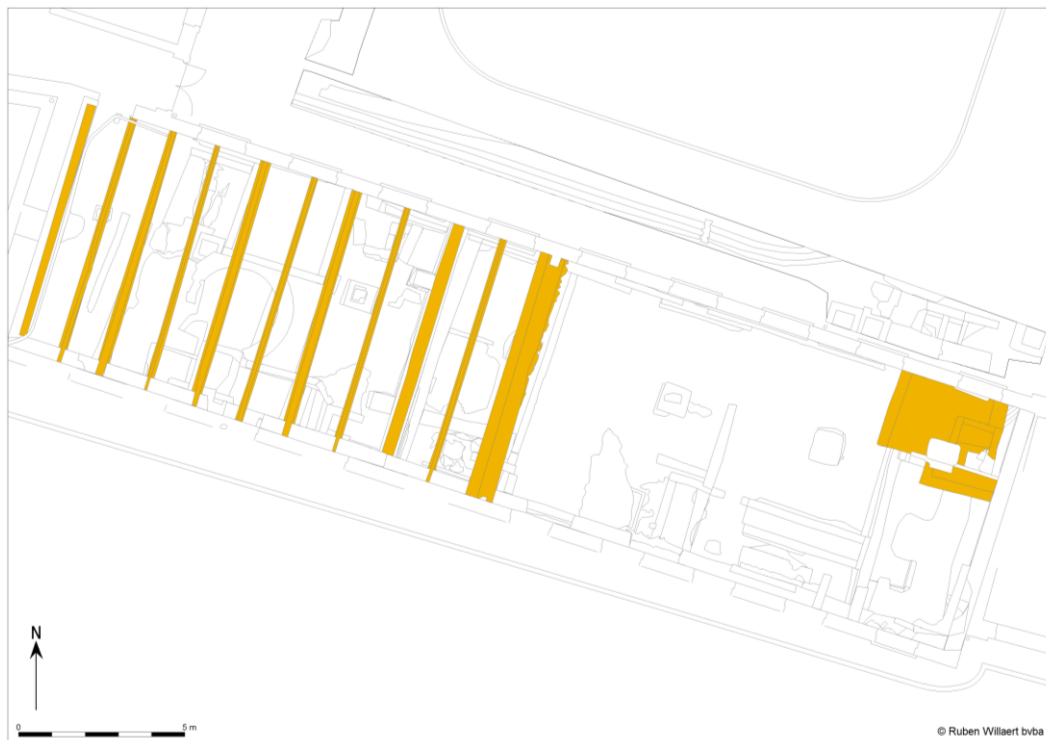
Figuur 117. De (recentere) parallelle bakstenen muren en regenput
